Knausen BRL	
Att.: Kim Larsen	
Knausen 4	
3026	Drammen

## Befaringsrapport - radon

Oppdatert med nye måleresultater

Dato	24.5.2016
Vår ref.	1602.018

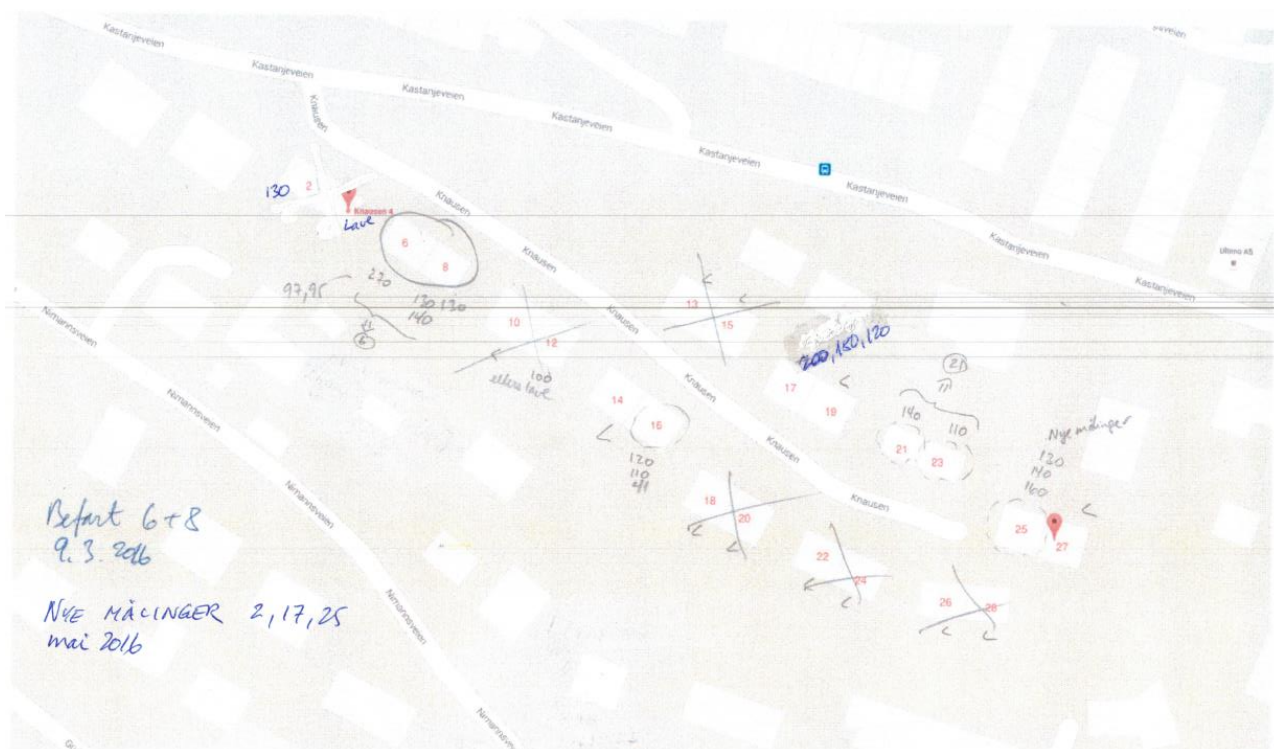
## 1.6 Radonnivåer

Følgende har målt radonnivåer under grenseverdien på 100 Bq/m<sup>3</sup>:  
4, 10, 12, 13, 14, 15, 18, 19, 20, 22, 24, 25, 26, 27, 28

Følgende har for høye nivåer:

Bygning	Hus	Radonnivå (Bq/m <sup>3</sup> )
6+8	6	270, 97, 95
6+8	8	140, 130, 130
14+16	16	120, 110, 41
21+23	21	140, 90, 33
21+23	23	110, 97, 51
2+4	2	91, 74, 130
17+19	17	200, 180, 120
